# 末梢挿入型中心静脈カテーテル（PICC）の 先端位置の移動によって カテーテル抜去困難をきたした1例

A case of difficulty in removing a peripherally inserted central catheter (PICC)  
caused by movement of the catheter tip position to peripheral side

NHO 呉医療センター・中国がんセンター

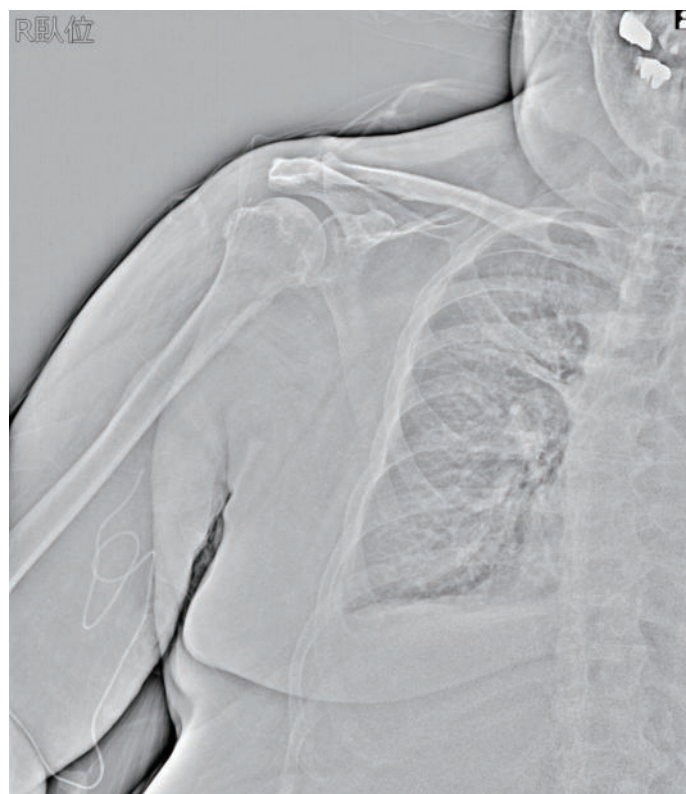
図2 PICC抜去困難時のX線

抜去の方針となった（図1）。担当医により抜去を試みたとところカテーテルの残り25cmで抵抗が生じ抜去困難となった。X線でPICCの状態を確認し、右上腕部の腋窩より末梢側に先端を認め、カテーテルの残りが皮下でとぐろを巻いている状態を確認できた（図2）。X線を確認した上で刺入部はS字の上縁と考え、カテーテルを中枢側へ向けて抜去を試みても抜去することはできなかった。安全に抜去するため、透視下でPICCにガイドワイヤーを通した状態での牽引を試みることにした。まず、カテーテルの刺入部を透視で確認すると、刺入部はS字の上縁より末梢側であった（図3）。次に、カテーテルにガイドワイヤーを通したところ、カテーテル先端は血管内にあることが確認できた（図3）。その状態で牽引したところ、多少の抵抗はあったがカテーテルの損傷なく抜去できた（図3）。カテーテル抜去困難となる前の画像を確認してみると、術後20日目（PICC挿入1日目）に撮影された胸部X線では、カテーテル先端位置に異常は認めなかった（図4）。右上肢の腫れを認めた術後31日目（PICC挿入12日目）に撮影したコンピュータ断層撮影（computed tomography：以下CT）では、撮像範囲にある鎖骨下から上大静脈（Superior Vena Cava：以下SVC）にかけてカテーテルが確認できなかった（図5）。

上腕部まで引き戻され、かつPICCの固定がしっかりされていたため、カテーテルが皮下組織で蛇行せざるを得なかったのではないかと考えられる。しかし、通常であれば本症例のようにカテーテルが刺入部周囲の皮下組織でとぐろを巻くような状態になるとは考えにくい。これは、高度肥満のため上腕の皮下組織が多く、その皮下組織に柔らかいスペースがあったために起こった現象なのではないかと考える。

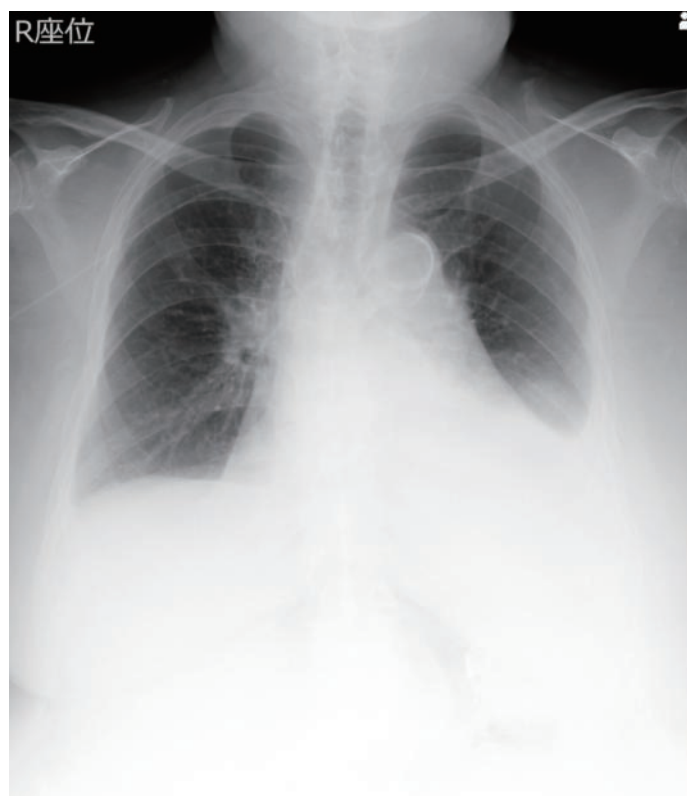
図4 PICC挿入翌日の胸部X線

が、医師および診療放射線技師と連携し、透視下でPICCを挿入している。PICC挿入翌日である術後20目（PICC挿入1日目）の胸部X線でカテーテル先端位置異常を認めていないことから、カテーテル先端位置異常は、カテーテル挿入後に起こったと考えられる。そのため、カテーテル先端位置異常はPICC挿入時だけではなく、カテーテル留置後でも起こりうる合併症といえる。
